Villa Wagner in Friedrichshafen- Spaltenstein

Die Restaurierungsarbeiten an der Beton- fassade

Tobias Hotz

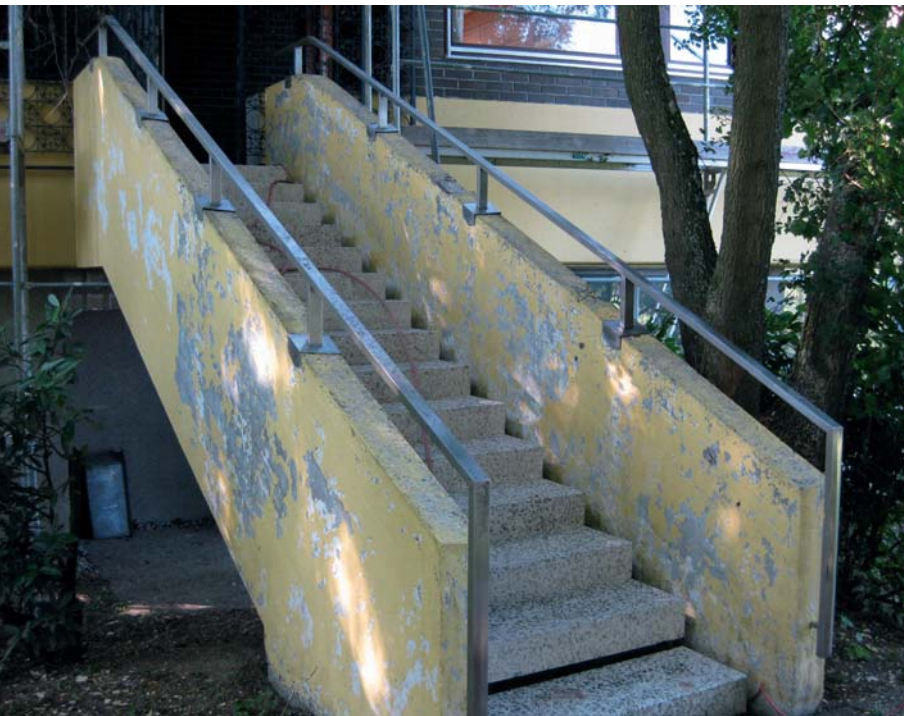
1 Vorzustand. Die hintere Treppe Nord. Abblättern-
de gelbe und darunter lie-
gende weiße Farbschich-
ten, nach nur acht Jahren
Witterungsexposition.

Nach abgeschlossener Erbauungsphase ließ Josef Wagner 1965/66 den Beton, mit Ausnahme von einigen wenigen Stellen, weiß streichen. Für die ZDF-Dreharbeiten zur Serie „Die Biester“ wurde im Jahre 2000 auf die Schnelle und vermutlich möglichst günstig ein zweiter Anstrich, diesmal in Gelb, vollflächig aufgebracht. Um die damals größtenteils schon vorhandenen Schäden am Beton fachgerecht zu restaurieren, blieb wohl keine Zeit und Geld, sodass auch über abgeplatzte Fehlstellen, freiliegende, rostende Armierungseisen und vermutlich auch über Verschmutzungen gestrichen wurde (Abb. 2). Man kann annehmen, dass auch der Untergrund nicht fachgerecht vorbereitet und gereinigt war. Dies erklärt das baldige Abblättern der Farbe (Abb. 1).

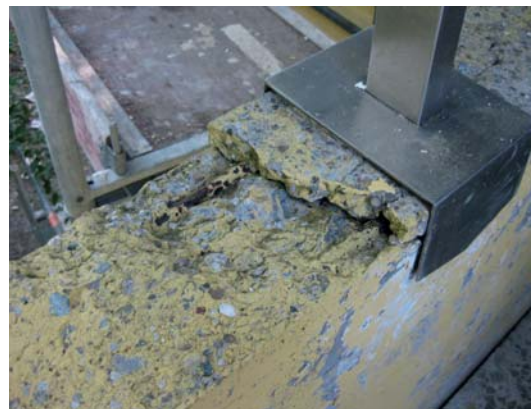
2 Vorzustand Treppen-
wange. Für die Filmkulisse
wurde die gelbe Farbe
auch über Fehlstellen und
rostende Armierungs-
eisen gestrichen. Unter
der Stahlblechmanschette
führt der schadensträch-
tige Dorn in den Beton.

den an den Wangen der beiden Außentreppen ersichtlich. Vor allem an den Stellen, wo Dornen zur Befestigung der metallenen Handläufe in die Treppenwangen liefen, sind Schäden in Form von Frost- und Korrosionssprengung entstanden. Die unter den vertikalen Stützen tief in den Beton führenden Dornen sind bei der Montage nicht voll eingemörtelt worden, sodass der Regen die verbliebenen, nicht sichtbaren Löcher mit Wasser gefüllt hat. Ein Verdunsten war unter der Manschette aus Chromstahlblech nicht möglich, sodass diese Wassersäcke mitsamt dem umgebenden wassergesättigten Beton im Winter natürlich einfroren. Da sich gefrierendes Wasser ausdehnt (ähnlich dem korrodierenden Stahl) sind als Folge Frostschäden in Form von Rissen entstanden. Im Verlaufe dieser sich alljährlich wiederholenden Zyklen nahmen die Schäden rasch zu. Schadensbeschleunigend wirkte in der Folge auch, dass die in den Risszonen durchlaufende Bewehrung zu korrodieren begann und sich teilweise Insektenkolonien einnisten konnten (Abb. 3). Der Beton wurde dadurch zermürbt, ganze Platten haben sich abgelöst.

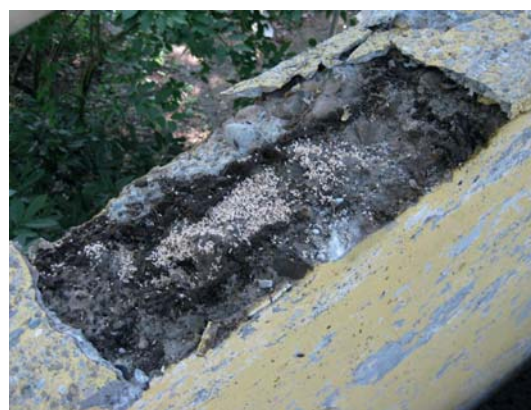
3 Vorzustand Treppen-
wange. Nach der Demontage
des Handlaufs und dem
Abheben loser Schalen
von Hand (!) kamen Insek-
tennester und korrodie-
rende Bewehrungen zum
Vorschein.

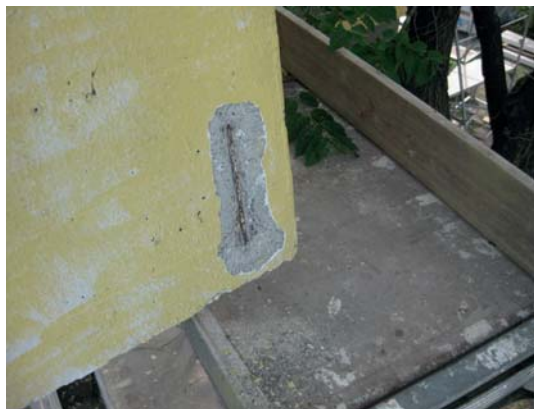
4 Vorzustand Fassadendetail. Wegen zu geringer Überdeckung von nur etwa 4 mm karbonatisierte der Beton und wurde vom rostenden Armierungsstab abgedrückt.

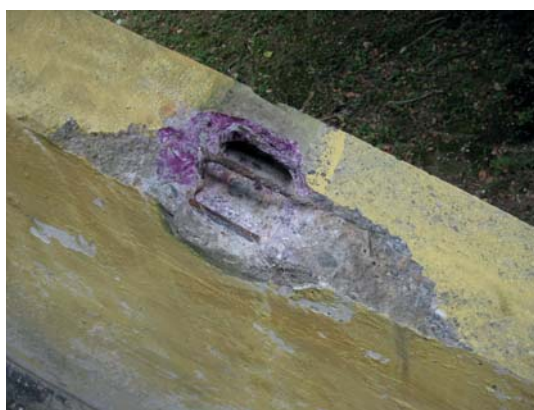
Grundsätzlich kann Stahlbewehrung in einem gut verdichteten Beton nicht korrodieren. Das Bindemittel Zement ist in hohem Grad alkalisch. In diesem Milieu bildet sich eine stabile Passivierungsschicht um die Armierungsstäbe, die sie vor Korrosion schützt. Durch Reaktion mit dem in der Luft enthaltenen Kohlendioxid CO_2 wird der pH-Wert des Betons zum neutralen Wert hin abgesenkt. Fällt der Wert im Kontaktbereich mit der Bewehrung jedoch unter circa 8,5 bis 9, wird der Korrosionsschutz zerstört. Dieser Prozess vollzieht sich über Jahre und Jahrzehnte, von der Oberfläche bis in das Innere des Bauteils. Die Bezeichnung dafür ist „Karbonatisierung“, da durch diesen chemischen Prozess aus Calciumhydroxid das Calciumcarbonat, also Kalk, entsteht. Liegt nun der Bewehrungsstahl zu nahe an der Oberfläche des Betons, erreicht ihn die Karbonatisierungsfrost früher. Zusätzliche Feuchtigkeit verursacht dann die Rostbildung, was wiederum zur Volumenvergrößerung und demzufolge Abplatzungen führt (Abb. 4). Die Reaktion wird mit stetigem Fortschreiten langsamer. Die Karbonatisierungstiefe kann mit dem pH-Indikator Phenolphthalein bestimmt und gemessen werden. Das Sichtbarmachen kann auf zwei Arten erfolgen. Entweder durch fortlaufendes Besprühen einer Bohrung mit einer einprozentigen Lösung, wobei sich das Bohrmehl beim Erreichen der Karbonatisierungstiefe lila verfärbt, oder an frischen Bruchflächen (Abb. 5). Je nach Exposition und Betondichte beträgt diese Tiefe bei der Villa Wagner 5 bis 9 mm.

5 Beim Aushauen schadhafter Stellen an der Treppenwange wird gleichzeitig die Karbonisierungstiefe mit Phenolphthalein nachgewiesen.

Aus diesen Gründen wurden in einem ersten Schritt sämtliche angerissenen, losen und mürben Bereiche abgelöst. Mit gut führ- und kontrollierbaren bildhauerischen Pressluftwerkzeugen wurden auf diese Weise alle Schadstellen vorbereitet, um einen guten Untergrund für die Haftung des Ergänzungsmörtels zu erhalten. Freiliegende Bewehrung, die keine statische Funktion mehr hatte, wurde abgetrennt. Diese Trennflächen sowie belassene, unter Zug stehende Armierungsstäbe wurden anschließend blank geschmirgelt und, aufgrund guter Erfahrungen, mit einem Polyurethan-Rostschutzsystem angestrichen. Die Applikation des Mörtels erfolgte nach dem Vorstreichen einer zementösen Haftbrücke, mit Kellen und Spachtel. Bei großen Volumen wurde zuerst ein grober Kernmörtel eingesetzt. Durch die Einschalung der seitlichen Treppenwangen mit Holz gelang es, die Holzstruktur in der Oberfläche der Betonergänzungen wieder zu erhalten (Abb. 6). Während des Einfüllens des Mörtels in die schräg liegenden Fehlstellen musste gleichzeitig ein Brett als eine Art „Deckel“ von unten nach oben mitgezogen und dann angeschraubt werden, um ein Auslaufen zu verhindern. Ein Verdichten und somit das Entweichen von Luftblasen konnte einerseits durch das Einstampfen des Mörtels, andererseits mit einem vibrierenden mittleren Presslufthammer an der Schalung erreicht werden.
