Das Löwenmonument (1894) aus Steinguss im Zürcher Hafenbecken

Recherchen und Untersuchungen zum ursprünglichen Zustand und die Restaurierung

Publikation (MA-Thesis-äquivalent)

vorgelegt von Tobias Hotz

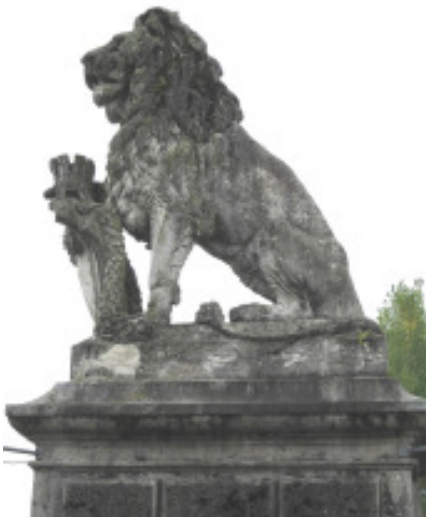
Abb. 2: Vorzustand im Dezember 2011.

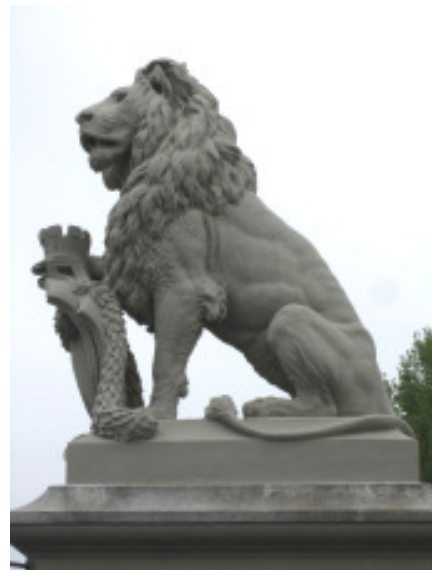
Abb. 3: Schlusszustand im Oktober 2013.

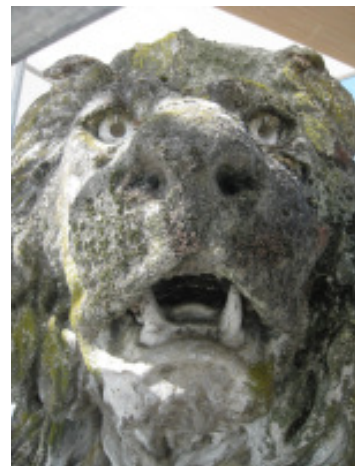
Abb. 7: Vorzustand. Extrem starker Befall von Flechten und Moosen.

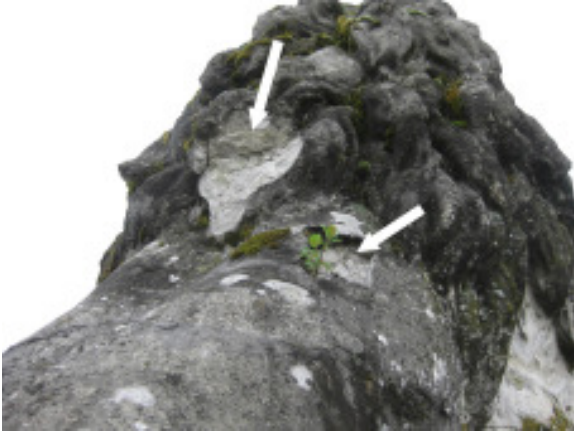
Abb. 8: Vorzustand Mähne und Rücken. Pfeile weisen auf frische Fehlstellen durch herunter gefallene Teile.

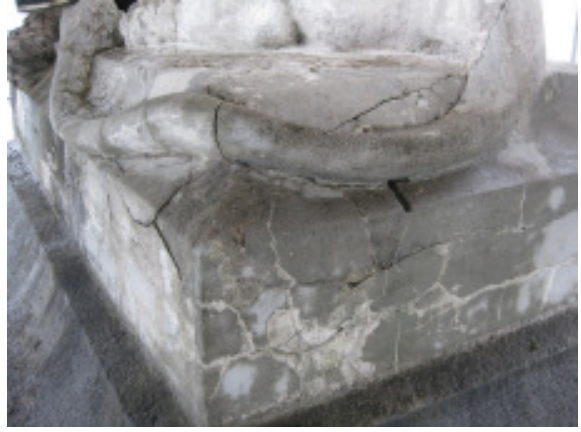
Vor allem der linke hintere Sockelbereich muss schon seit längerer Zeit zerrissen gewesen sein. Beim Ablösen der nur noch locker aufsitzenden Bruchstücke kam eine fast nicht mehr enden wollende und vollständig durchfeuchtete Mürbzone zum Vorschein (Bildabfolge 6-10). Der Seewind trocknete die Oberflächen schnell aus, was mit einer markanten Weissfärbung verbunden war. Im Handmikroskop waren diese Ausblühungen gut als stengelige Salzkristalle ersichtlich. Die Probenuntersuchung im Labor (siehe Beteiligte) bestätigte das hauptsächlich Vorhandensein von Ettringit. Dieses typische Zementsalz kann im Beton ohne zusätzlichen Sulfateintrag von aussen entstehen; die Kristallisation im Porengefüge des Zementsteins wird gemäss Bollmann ⁸ durch häufige Wechsel von Befeuchtung und Austrocknung gefördert.

Abb. 9: Vorzustand, nach der Reinigung. Der ganze Eckbereich ist stark zerrissen.

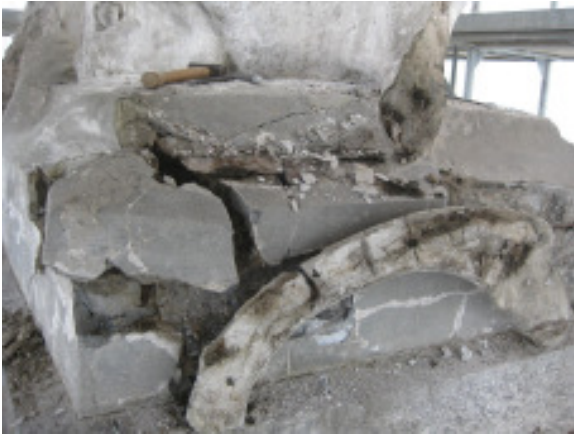
Beunruhigend war, dass sich nach dem Ablösen von Mürbzonen bis auf den vermeintlich „gesunden Kern“ – und dies schon nach wenigen Stunden - durch die Abtrocknung und die Kristallisation der Salze neue Abrissbereiche gebildet hatten. Erst nach mehrmaligen Ablösedurchgängen kam diese Reaktion langsam zum Stillstand. Während dieses Prozesses trat auch die sehr wahrscheinlich einzige im Löwen vorhandene Bewehrung zum Vorschein. Es handelt sich dabei um einen nur im Sockel eingegossenen Rahmen mit den Massen 226x144cm aus zusammengenieteten T-Trägern von 10x10cm der im geöffneten Bereich durch seine fortgeschrittene Korrosion wohl auch beträchtlich zum Schadensbild beigetragen hatte (Bild 8). Diese massive Bewehrung in der Standfläche des Löwen erklärt wohl auch die Ausdrucksweise im oben erwähnten Stadtratsbeschluss von 1895, der Löwe solle „für den „Walzentransport eingerichtet sein“. Die grossen Freilegearbeiten legten offen, dass der Löwe, respektive der Sockel auf dem er sitzt, ca. 10cm erhöht auf der granitischen Abdeckplatte des Postaments abgestellt und erst nachträglich unten durch mit Pflastersteinen ausgemauert und verputzt wurde.

Abb. 10: Beim Freilegen / Ablösen. Durchfeuchtung und dadurch Frost- und Salzsäden unter der Oberfläche.

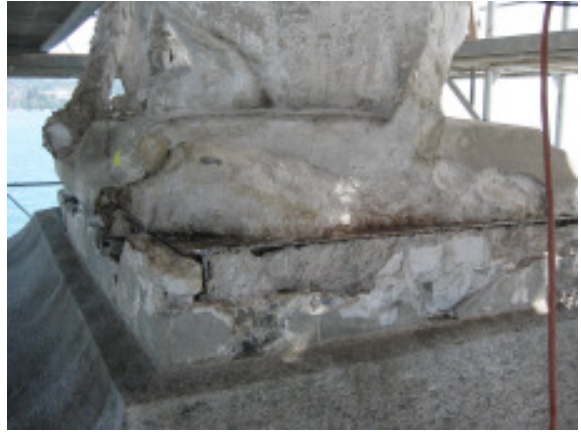
Abb. 11: Der Turn-around. Man beachte den in den Ecken genieteten T-Träger-Rahmen.

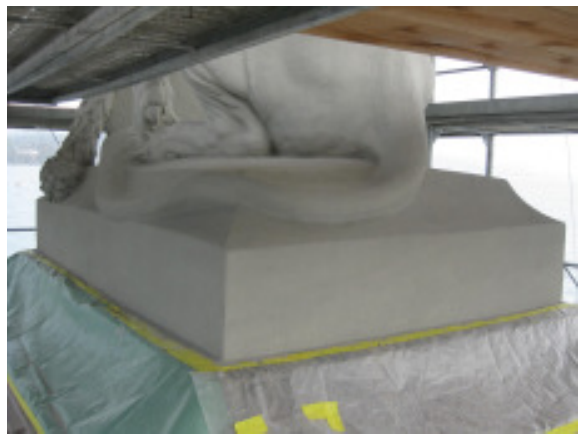
Abb. 13: Schlusszustand, geschlämmt.

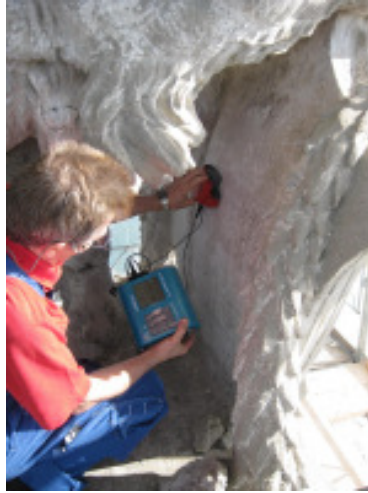
Abb. 15: Messungen zur Armierungsdetektierung in die Rückseite des Wappenschildes mit dem Profometer 5⁺. Erstaunlicherweise wurden keine Bewehrungen geortet.

Ursprünglich war geplant, die Risse mit einem Mikrozement, sozusagen „im System“ verbleibend, zu verfüllen/verpressen. Auf Grund der neuen Tatsache, dass der zerrissene Löwe nicht durch ein inneres Skelett zusammengehalten wird, fiel die Wahl nun auf synthetisch-organische Polymere SOP's. Im Vergleich zu wässrigen Systemen haben diese nämlich die Vorteile, dass sie eine bedeutend höhere Adhäsion aufweisen, tiefer eindringen und grusende Rissflankenbereiche mitverfestigen, da der chromatografische Effekt (Entmischung) minimiert ist. Je nach Rissweiten und -tiefen wurde mit unterschiedlich viskosen Reaktionsharzen auf der Basis von Epoxid EP oder Polymethylmetacrylat PMMA gearbeitet. Die Problematik der Degradation von SOP's in licht- und regenexponierten Aussenbereichen ist bekannt. Wichtig war deshalb, die vielen notwendigen Verklebungen und Injektionen unter der Oberfläche zu halten und mineralisch zu überdecken, sozusagen zu puffern. Der grobkörnige Kernmörtel für die grösseren Fehlstellen bestand aus einem konfektionierten mineralischen Sackmörtel. Für den Deckmörtel wurde über Dummies empirisch eine Baustellenmischung auf Basis von Portlandzement und ausgesiebten lokalen Grubensanden entwickelt, die in Farbe, Körnung und Härte dem originalen Mörtel recht nahe kommen (Bild 11). Die bei den letzten Restaurierungen spärlich verwendeten Armierungen aus Nägeln (!) wurden gezogen und neu in rostfreiem Stahl in Form von Klammern, fingerdicken Dornen aus Gewindestangen oder doppelt bis vierfach gezwirntem Innoxdraht 1mm ausgeführt und anzahlmässig aufgerüstet.

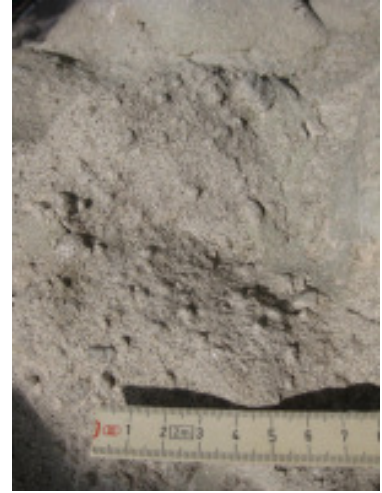
Die Rückwitterung hatte bei den direkt beregneten Bereichen ausgewaschene Konturen sowie eine eigenartige, mit grossen Pusteln übersäte Oberfläche hinterlassen (Bild 13), wie man sie von mit Dolomit durchzogenem Marmor her kennt. Möglicherweise war der Mörtelsand oder der Portlandzement bei der Herstellung feucht und man hatte die Mischung länger stehen lassen, so dass sich vorhydratisierte Bindemittelknollen gebildet hatten.

Abb. 16: Ausgewaschene Konturen und merkwürdige, mehrere Millimeter reliefierte Pusteln bei den direkt bewitterten Oberflächen des Zementsteins. Hier auf dem Kopf.

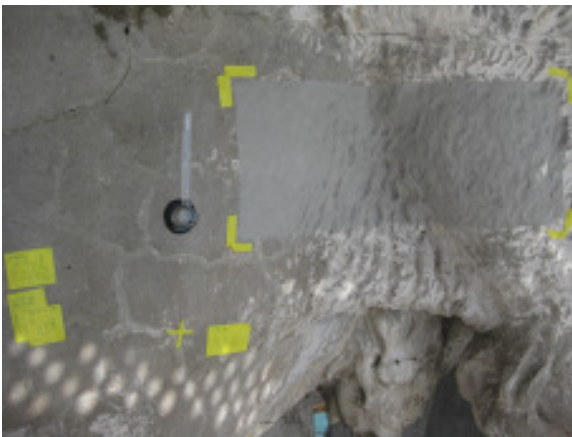
Abb. 17: Wasseraufnahmemessungen mit dem Prüfröhrchen nach Karsten. Links davon Rissbilder, teilweise gekittet. Rechts Musterfläche mit Silikatschlämme, oben und unten Reste der weissen Schlämme von 1992.

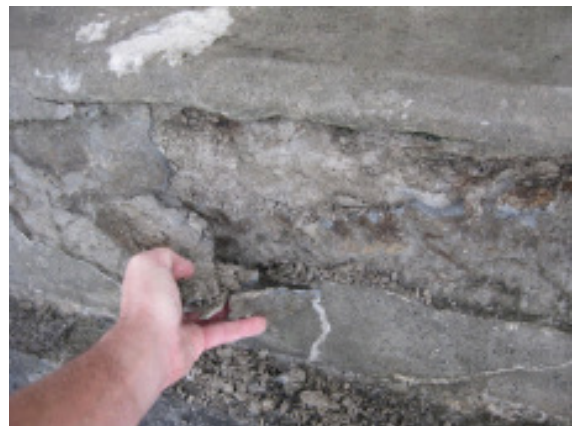
Abb. 25: Ablösen grosser Schalen und Mürbzonen am Löwensockel. Die Schalen bestanden aus sehr hartem, früher angetragenen Mörtel (1971?).

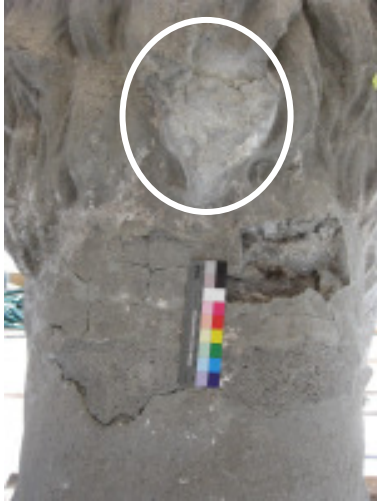
Abb. 26: Rissbild und Fehlstellen am Rücken. Kreis zeigt Zone des grossen abgefallenen Haarbüschel.

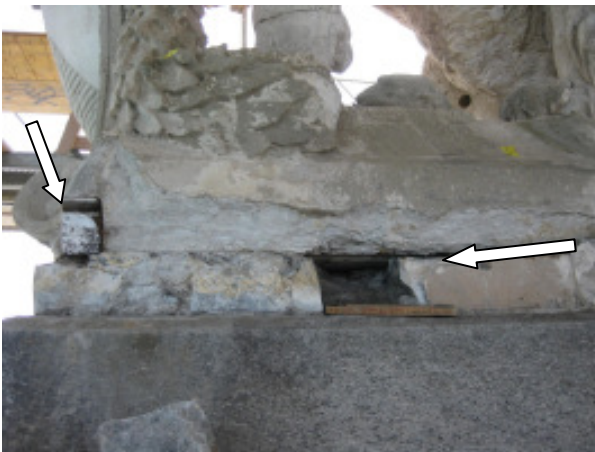
Abb. 29: Pfeil links weist auf geschmirgelten T-Träger, Pfeil rechts markiert die Unterkante (UK) des Löwengusses. Zwischen UK und Granitplatte ist ca. 10cm Ausmauerung mit Pflastersteinen.

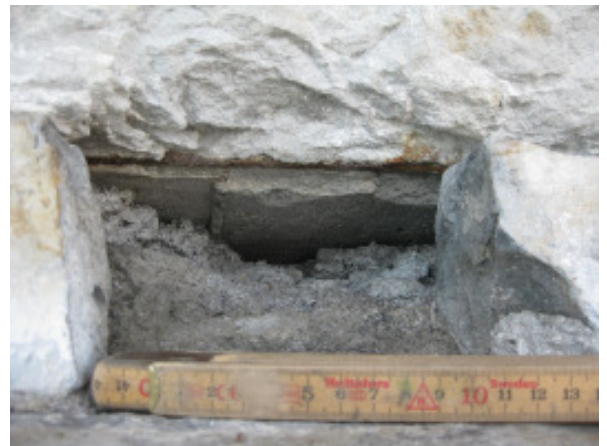
Holzbretterstrukturen belegen, dass der Löwe höchstwahrscheinlich in dieser Position gegossen worden ist. Vermutlich wurden, von unten nach oben, Gipsnegative ringartig aufgebaut und fortlaufend mit der erdfeuchten Mörtelmischung ausgestampft. Die zeitlichen Verzögerungen während des Negativaufbaus könnten auch das vorhandene Rissbild im Kunststeinmörtel begünstigt haben. Gussnähte sind keine mehr sichtbar. Eine mögliche Erklärung für die unübliche armierungslose und durchgehend feinkörnige Herstellung des Löwen kann mit der unentgeltlichen Herstellung in der Steinfabrik Zürich sowie seiner ersten Funktion als zeitlich befristetes Ausstellungsobjekt erklärt werden. Der Entscheid, die problematische Modellvariante als dauerhaftes Monument im Aussenbereich zu verwenden, erfolgte erst ein Jahr später. Es ist anzunehmen dass damit auch die erste Schlämmung mit Portlandzement zusammenhängt.

Abb. 30: Detail aus Abb. 26. Die Freilegung ermöglicht den Blick auf die Standfläche des Löwen, mit Abdrücken von Holzbrettern darauf. Dies belegt, dass er nicht auf dem Kopf gegossen wurde.

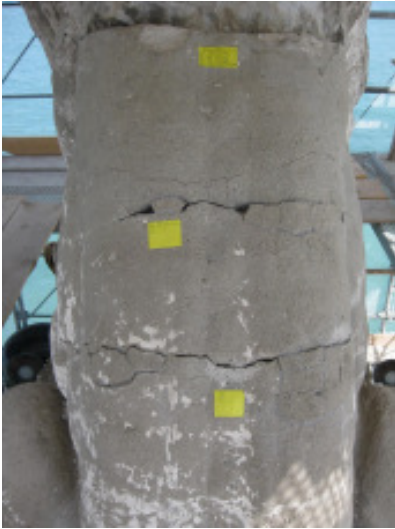
Abb. 33: Auffallend horizontale Rissbilder deuten auf den Herstellungsvorgang hin.

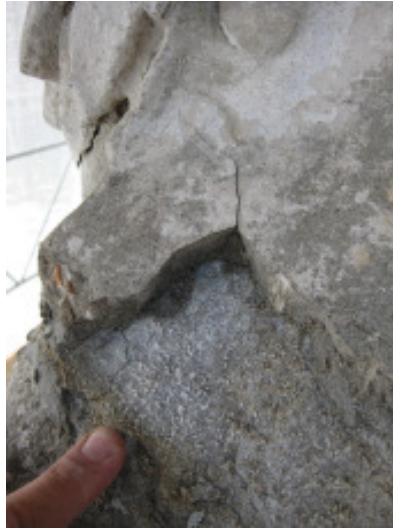
Abb. 34: Schnell ausblühende Ettringit-Salzkristalle fördern die Entstehung der Ablösungen.

Die Salze in den beiden Proben bestehen vor allem aus Ettringit, neben wenig Calcit. Ettringit ist ein typisches „Zementsalz“ und kann im Beton ohne zusätzlichen Sulfateintrag von aussen entstehen. Häufige Wechsel von Befeuchtung und Austrocknung fördern seine Bildung und bei tiefen pH-Werten wird mehr Ettringit gebildet als bei hohen.

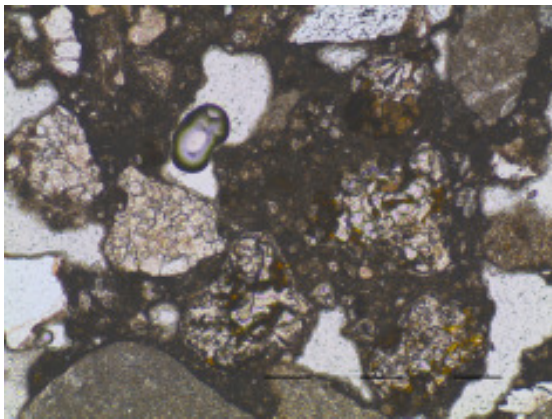
Abb. 53: Klinkerrelikte und Sandkörner in der Hydratmatrix des Vorsatzmörtels (parallele Polarisatoren)

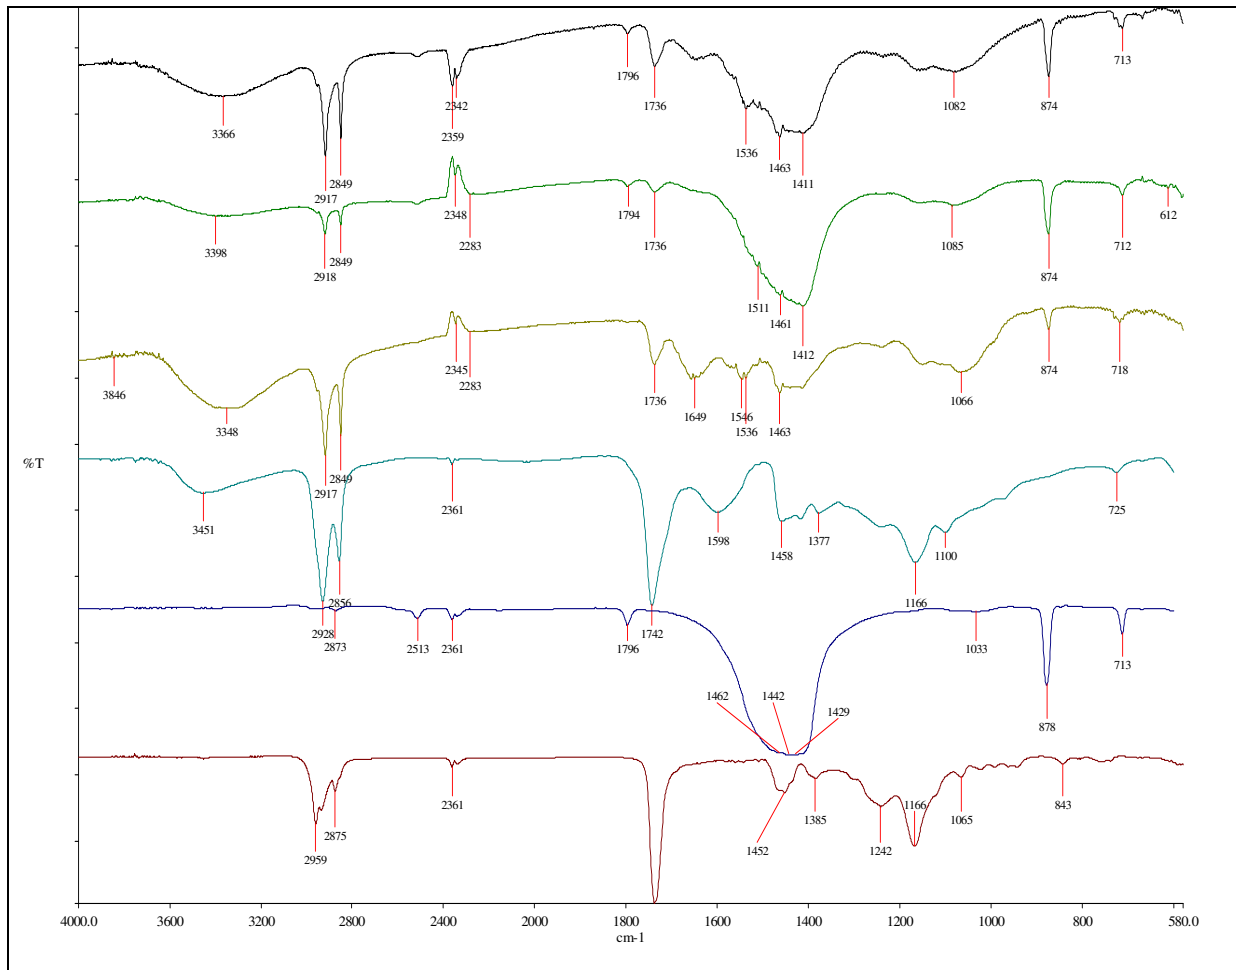
In den Proben, weisse Schicht, pulverig ist der grösste Teil Kalk
(Champagnerkreide)

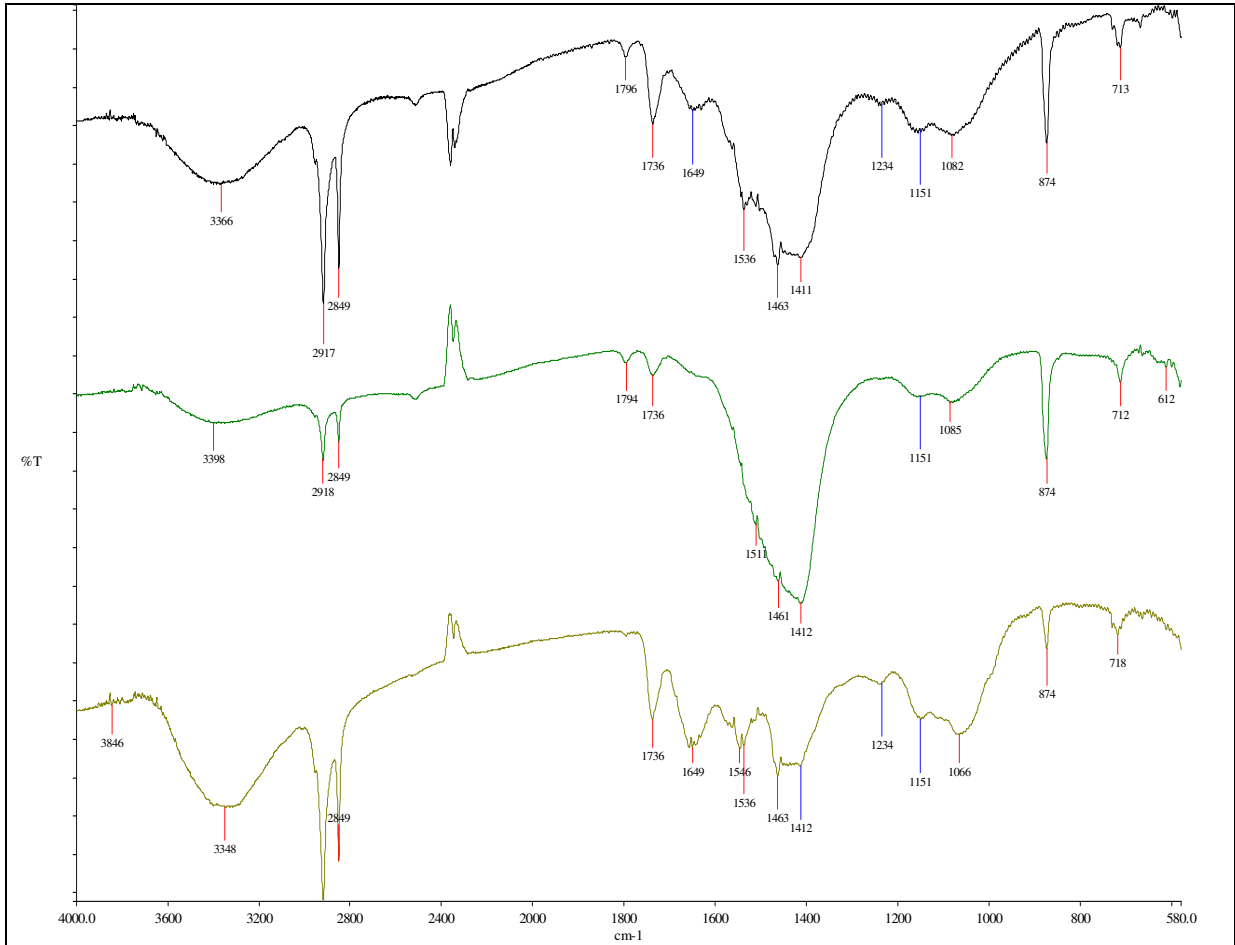
Die Probe enthält sehr viel Kalk. Näheres lässt sich ohne Derivatisierung mit SF4 nur vermuten.

Wachs und/oder Paraffin, org. Bindemittel sind in den Proben vorhanden.
