## Das Löwenmonument von 1894 aus Steinguss im Züricher Hafengebäude

Recherchen und Untersuchungen zum ursprünglichen Zustand und zur Restaurierung

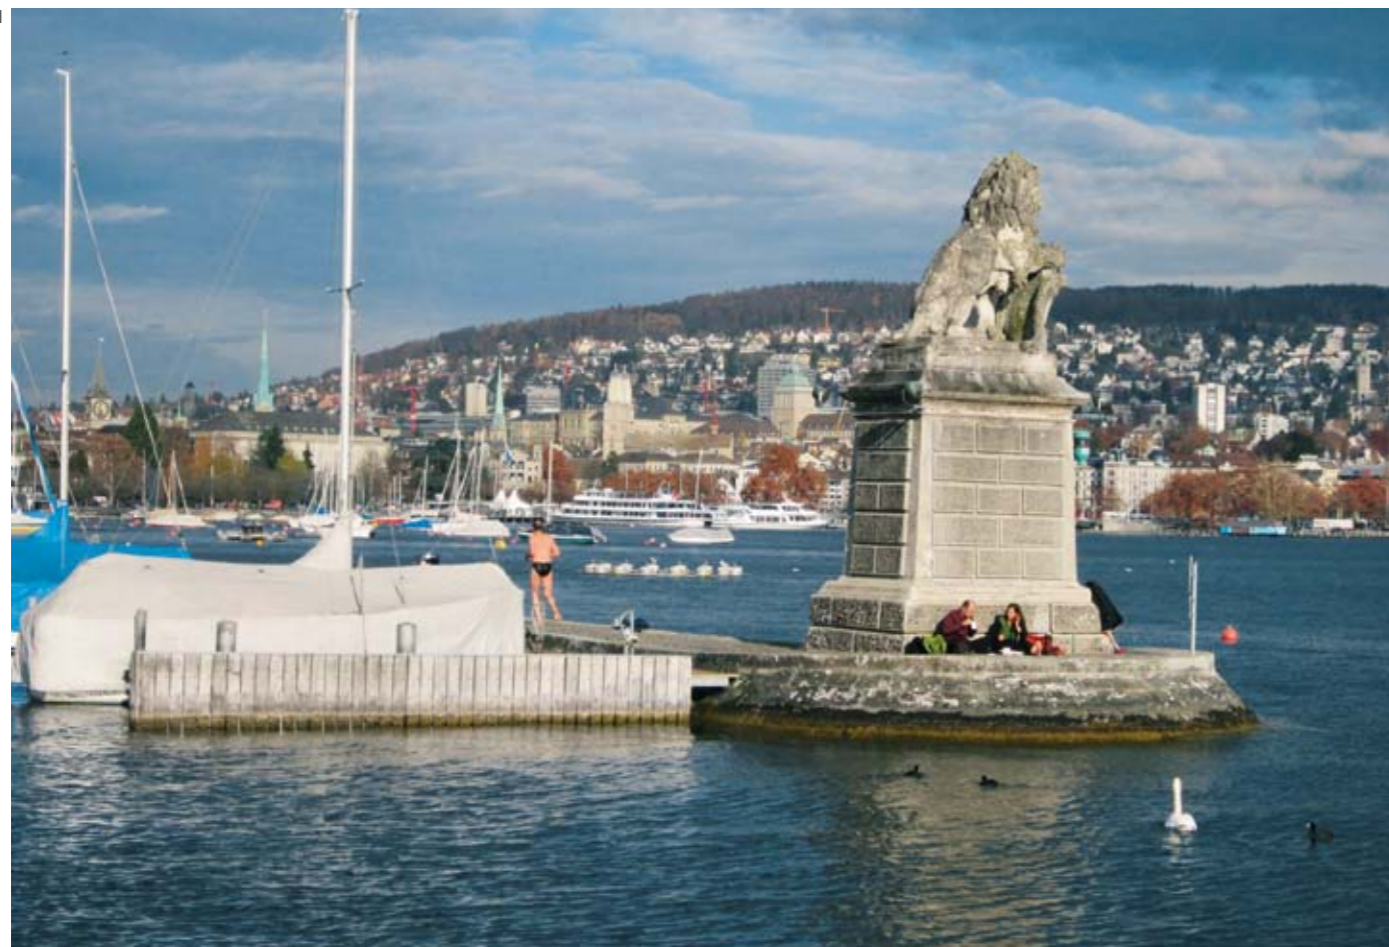
Hoch oben thronend bewacht der Zürileu seine Stadt. Er symbolisiert Mut, Kraft, Stärke, Kühnheit, Tapferkeit und soll dem Besucher der Stadt »Ehrfurcht einflößen«.

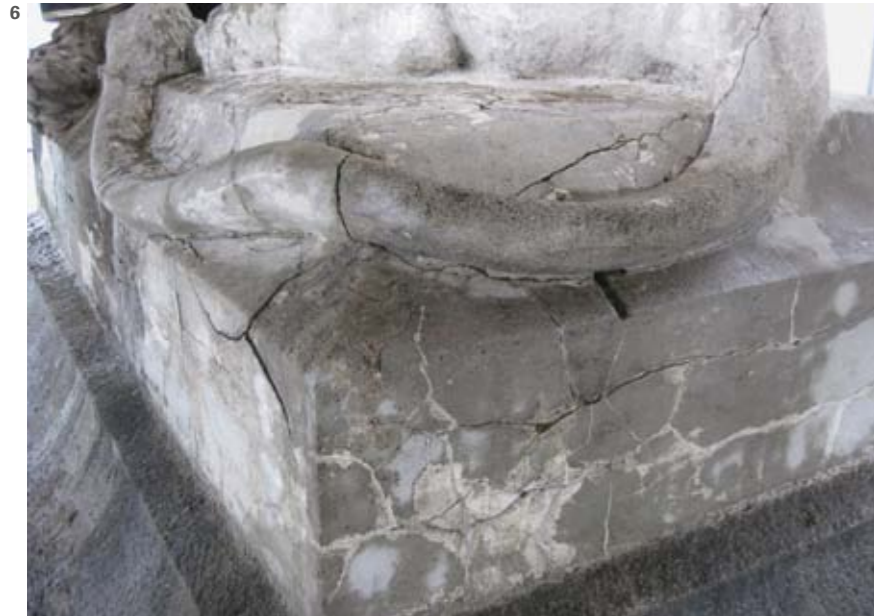
Vor allem der linke, hintere Sockelbereich muss schon seit längerer Zeit zerrissen gewesen sein. Beim Ablösen der nur noch locker aufsitzenden Bruchstücke kam eine fast nicht mehr enden wollende und vollständig durchfeuchtete Mürbzone zum Vorschein (Abb. 6, 7). Der Seewind trocknete die Oberflächen schnell aus, was mit einer markanten Weißfärbung verbunden war. Im Handmikroskop zeigten sich diese Ausblühungen als stengelige Salzkristalle. Die Probenuntersuchung im Labor bestätigte das hauptsächliche Vorhandensein von Ettringit. Dieses typische Zementsalz kann im Beton ohne zusätzlichen Sulfateintrag von außen entstehen; die Kristallisation im Porengefüge des Zementsteins wird gemäß Bollmann<sup>9</sup> durch häufigen Wechsel von Befeuchtung und Austrocknung gefördert.

- 6 Vorzustand nach der Reinigung
- 7 Beim Freilegen/Ablösen
- 8 Der Turn-around. Man beachte den genieteten T-Träger-Rahmen.
- 9 Wasseraufnahmemessungen mit dem Prüfröhrchen nach Karsten. Links davon Rissbilder, teilweise gekittet. Rechts Musterfläche mit Silikatschlämme, oben und unten Reste der weissen Schlämme von 1992

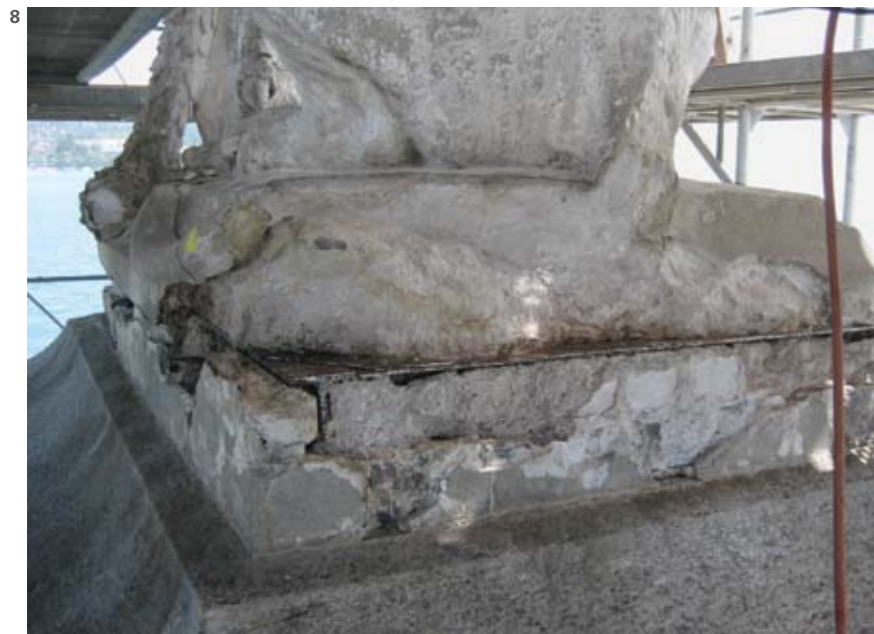
Beunruhigend war, dass sich nach dem Ablösen von Mürbzonen bis auf den vermeintlich »gesunden Kern« – und dies schon nach wenigen Stunden – durch die Abtrocknung und die Kristallisation der Salze neue Abrissbereiche gebildet hatten. Erst nach mehrmaligen Ablösedurchgängen kam diese Reaktion langsam zum Stillstand. Während dieses Prozesses trat auch die wahrscheinlich einzige vorhandene Bewehrung zum Vorschein. Es handelt sich dabei um einen nur im Sockel eingegossenen Rahmen mit den Maßen 226 x 144 cm aus zusammengenieteten T-Trägern von 10 x 10 cm, der im geöffneten Bereich durch seine fortgeschrittene Korrosion wohl auch beträchtlich zum Schadensbild beigetragen hat (Abb. 8). Diese massive Bewehrung in der Standfläche des Löwen erklärt auch die Ausdrucksweise im oben erwähnten Stadtratsbeschluss von 1895, der Löwe solle »für den Walzentransport eingerichtet sein«. Die großen Freilegearbeiten legten offen, dass der Löwe, respektive des Sockels auf dem er sitzt, ca. 10 cm erhöht auf der granitischen Abdeckplatte des Postaments abgestellt und erst nachträglich unten mit Pflastersteinen ausgemauert und verputzt wurde.

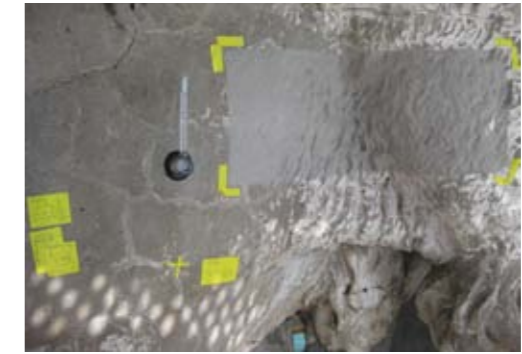
Die beiden Schlämmen waren nur noch in geschützten Zonen vorhanden. Schon bei der Reinigung war ersichtlich, dass der freigewitterte, historische Zementstein das Wasser relativ stark aufnahm. Messungen des Wasseraufnahmekoeffizienten mit dem Karsten'schen Prüfröhrchen ergaben einen w-Wert von 3,1–10,6 kg/(m<sup>2</sup>·h<sup>0,5</sup>), der als stark saugend gilt. Aus diesem Grund wurde im interdisziplinären Team (Auftraggeber, Denkmalpflege, Restaurator und Berater) beschlossen, wieder eine Oberflächenbehandlung zur Reduktion dieser großen Wasseraufnahme zu applizieren. Gleichzeitig konnte somit auch das extrem fleckige Erscheinungsbild beruhigt werden, was dem repräsentativen Charakter des Löwen gerechter wurde. Die nach der Reinigung noch anhaftenden Reste

der historischen Schlämmen sollten als Zeugen ihrer Zeit belassen werden. Aufgrund der Heterogenität der vorhandenen Oberfläche wurde die Entscheidung zugunsten einer quarzsandhaltigen Schlämme mit silikatischem Bindemittel aus Kaliwasserglas getroffen. Der mehrschichtige Aufbau hatte als unterste Lage einen Quarzfüller mit ca. 4 Prozent organischen Anteilen als Haftbrücke zur weißen, vergüteten Schlämme von 1992 (Abb. 9). Dieser faserarmierte »Füller« ermöglichte gleichzeitig Strukturmängel auszugleichen, Haarrisse zu überbrücken und die körnige Struktur von Sandstein zu imitieren. Nach oben hin nahm der Anteil an organischen Bestandteilen und Quarz bis zum letzten, reinen Silikatanstrich ab. Die graue, der historischen Mörtelmischung angelehnte Grundmischung wurde gemäß Mörtelbefund beim Löwen mit Ocker, beim Postament mit Rot, farblich modifiziert, sodass jetzt wieder eine feine farbliche Nuancierung, wie sie sehr wahrscheinlich 1895 auch vorhanden gewesen war, auftritt. Die Wasseraufnahmemessungen auf der abgebundenen Schlämme ergaben wie beabsichtigt einen stark verbesserten, jedoch nicht völlig unterbundenen w-Wert von 0,1–0,3<sup>11</sup>. Aufgrund dieser guten Werte wurde auf Wunsch der Städtischen Denkmalpflege und entgegen der Empfehlung des Schlämmeherstellers auf eine zusätzliche Hydrophobierung verzichtet (Abb. 10, 11).

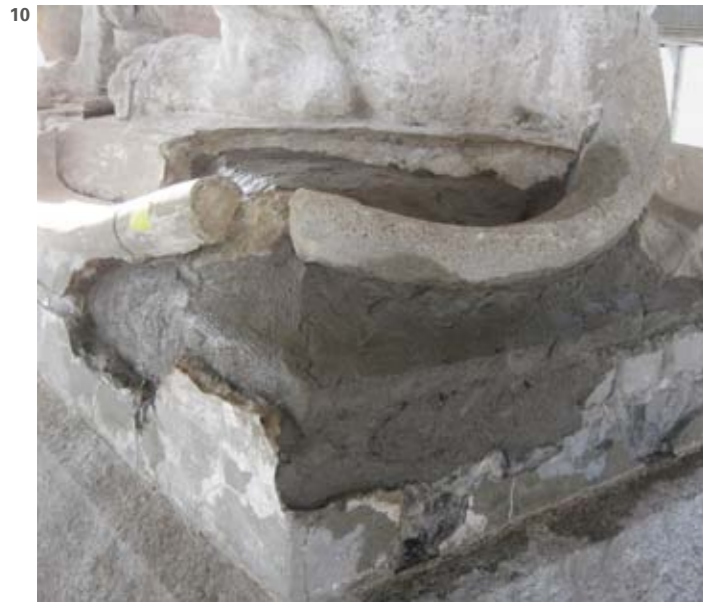
10 Wiederaufbau der Form mit Kernmörtel

decken, sozusagen zu puffern. Der grobkörnige Kernmörtel für die größeren Fehlstellen bestand aus einem konfektionierten mineralischen Sackmörtel. Für den Deckmörtel wurde über Dum-mies empirisch eine Baustellenmischung auf Basis von Portlandzement und ausgesiebten lokalen Grubensanden entwickelt, die in Farbe, Körnung und Härte dem originalen Mörtel recht nahe kommen (Abb. 5). Die bei den letzten Restaurierungen spärlich verwendeten Armierungen aus Nägeln wurden gezogen und neu in rostfreiem Stahl in Form von Klammern, fingerdicken Dornen aus Gewindestangen oder doppelt bis vierfach gewirntem Innoxdraht (1 mm) ausgeführt und zahlenmäßig aufgerüstet.

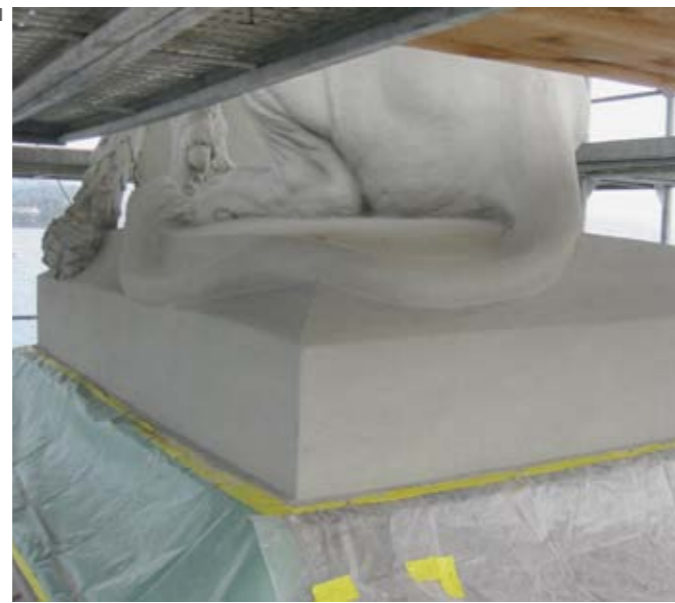
11 Schlusszustand geschlämmt

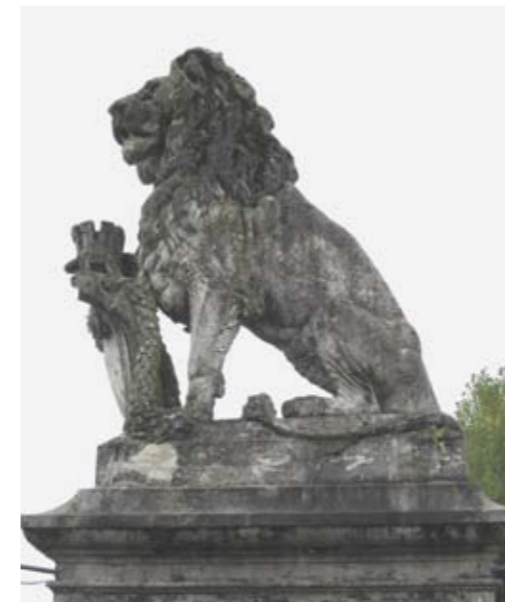
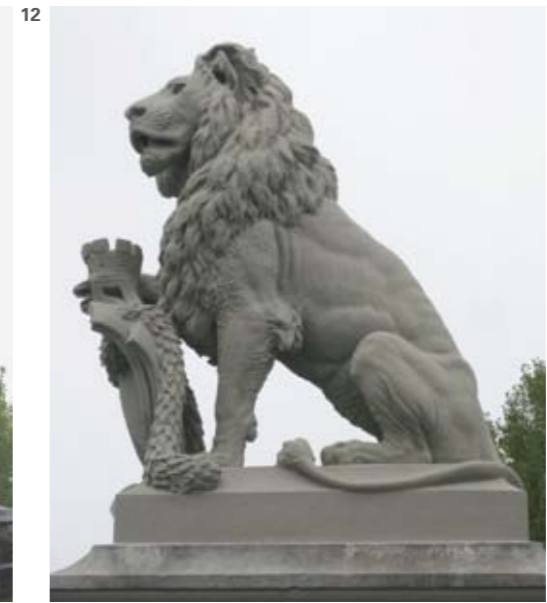
12, 13 Zustand vor und nach der Restaurierung
