Villa Wagner in Friedrichshafen- Spaltenstein

Die Restaurierungsarbeiten an der Beton- fassade

Tobias Hotz

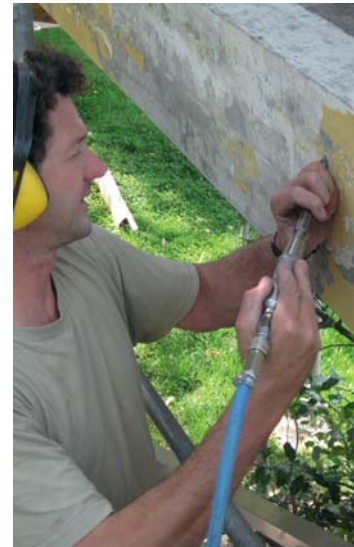
1 Vorzustand. Die hintere Treppe Nord. Abblättern-
de gelbe und darunter lie-
gende weiße Farbschich-
ten, nach nur acht Jahren
Witterungsexposition.

Nach abgeschlossener Erbauungsphase ließ Josef Wagner 1965/66 den Beton, mit Ausnahme von einigen wenigen Stellen, weiß streichen. Für die ZDF-Dreharbeiten zur Serie „Die Biester“ wurde im Jahre 2000 auf die Schnelle und vermutlich möglichst günstig ein zweiter Anstrich, diesmal in Gelb, vollflächig aufgebracht. Um die damals größtenteils schon vorhandenen Schäden am Beton fachgerecht zu restaurieren, blieb wohl keine Zeit und Geld, sodass auch über abgeplatzte Fehlstellen, freiliegende, rostende Armierungseisen und vermutlich auch über Verschmutzungen gestrichen wurde (Abb. 2). Man kann annehmen, dass auch der Untergrund nicht fachgerecht vorbereitet und gereinigt war. Dies erklärt das baldige Abblättern der Farbe (Abb. 1).
