Das Löwenmonument (1894) aus Steinguss im Zürcher Hafenbecken

Recherchen und Untersuchungen zum ursprünglichen Zustand und die Restaurierung

Publikation (MA-Thesis-äquivalent)

vorgelegt von Tobias Hotz

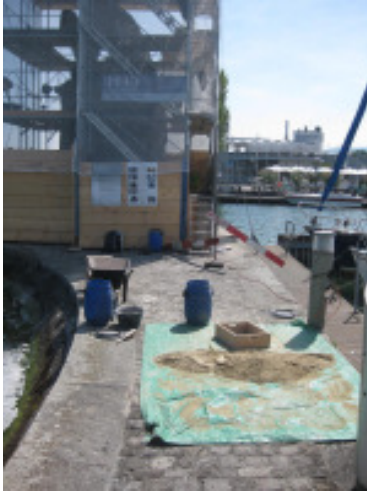
Abb. 14: Auf der Mole werden die lokalen Sande getrocknet, ausgesiebt und zur Baustellen-Eigenmischung mit definierter, empirisch erprobter Rezeptur verarbeitet. Im Hintergrund der Löwenzwinger.

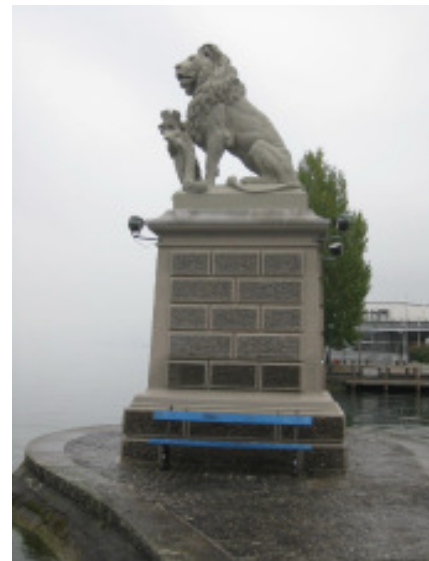
Abb. 18: Schlusszustand.

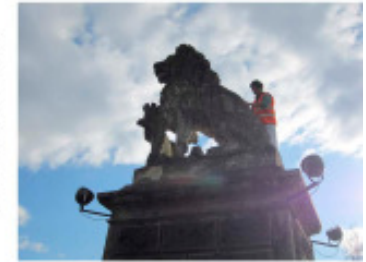
Frühere Massnahmen, jetziger Zustand
Ober Massnahmen vor 1971 ist nichts bekannt. 1971: Der Schwarz fällt ab. Ausser ein paar Rissen wird der Zustand als einigermassen gut beschrieben. 1990: Wieder fallen Schwarzteile ab. Reparaturen 1991-92. Der Löwe wird zum Schluss mit einer Schutz- und Opferschicht, einer weissen Schlämme aus Zement, Kalk, Quarzzuschlag und einer Kunststoffverglütung angestrichen. Diese ist nur noch an regengeschützten Stellen vorhanden. 1993: Während einer Demo zum Wohlgrothaus wird der Löwe „geteert und gefedert“ (Bild links). Reinigung. 2011: Wieder fallen Teile ab. Die Untersuchung ab Leiter zeigt einen kritischen Zustand. Weitere Teile drohen demnächst abzufallen.
Links Abb. 6: „geteert und gefedert“ 1993.
Rechts Abb. 7: Voruntersuchung 2011 ab Leiter, T. Hotz.

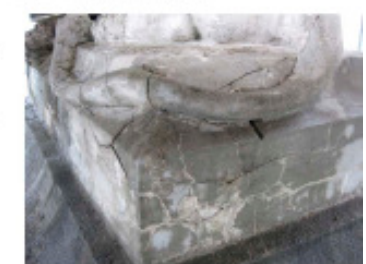
Die Schäden und ihre Restaurierung
Die früher schon restaurierten Schäden am Schwarz sind wieder akut vorhanden. Viele Bereiche sind stark zerfallen, eindringendes und im Winter gefrierendes Wasser haben die Substanz stark zernübt. Unterhalb der abfallenden Schalen ist vielfach nur noch Guss.
Die Restaurierungsmassnahmen bestehen aus: Reinigung, Freilegung, setzen von Ankerungen, Klebungen, Injektionen, Auftrag von „Kittungen“ aus Injektionsmörtel (Kermböhrl, Deckhorst), evtl. schäumen. Auftraggeber: Tiefbauamt Stadt Zürich, Kurat im öf. Raum. Das Projekt wird von der städt. Denkmalpflege begleitet.
Links Abb. 10: Grosse Stücke sind abgefallen (Pfeile).
Rechts Abb. 11: Stark zerfallene Schwarzpartie nach der Reinigung.
